# სამოქალაქო მონიტორინგისა და ადვოკატირების გზით ატმოსფერული ჰაერის ხარისხის გაუმჯობესება ჭიათურის მუნიციპალიტეტში

მონიტორინგისა და ადვოკატირების  
დეტალური ანგარიში

ფიათურა  
2020

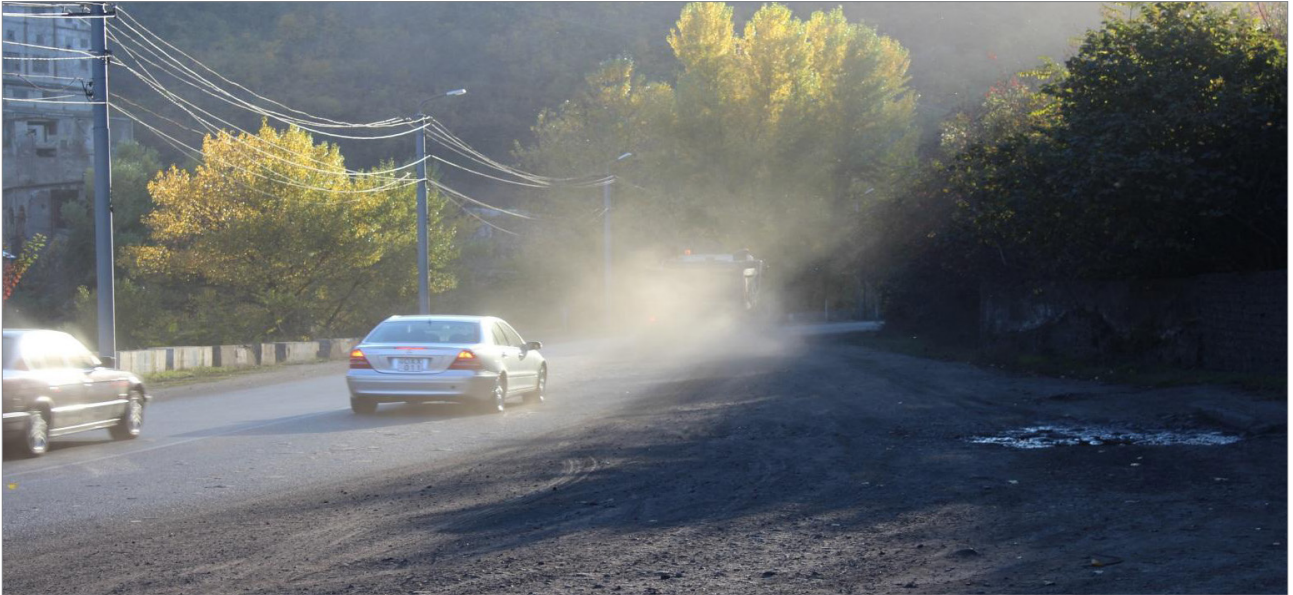
**ფოტო1:** თვითმცლელეების მოძრაობისას გზიდან ატაცებული მტვერი. ფოტო გადაღებულია 2019 წლის 21 აგვისტოს, ე.წ. „ცოფის“ დასახლების მიმდებარე ტერიტორიაზე

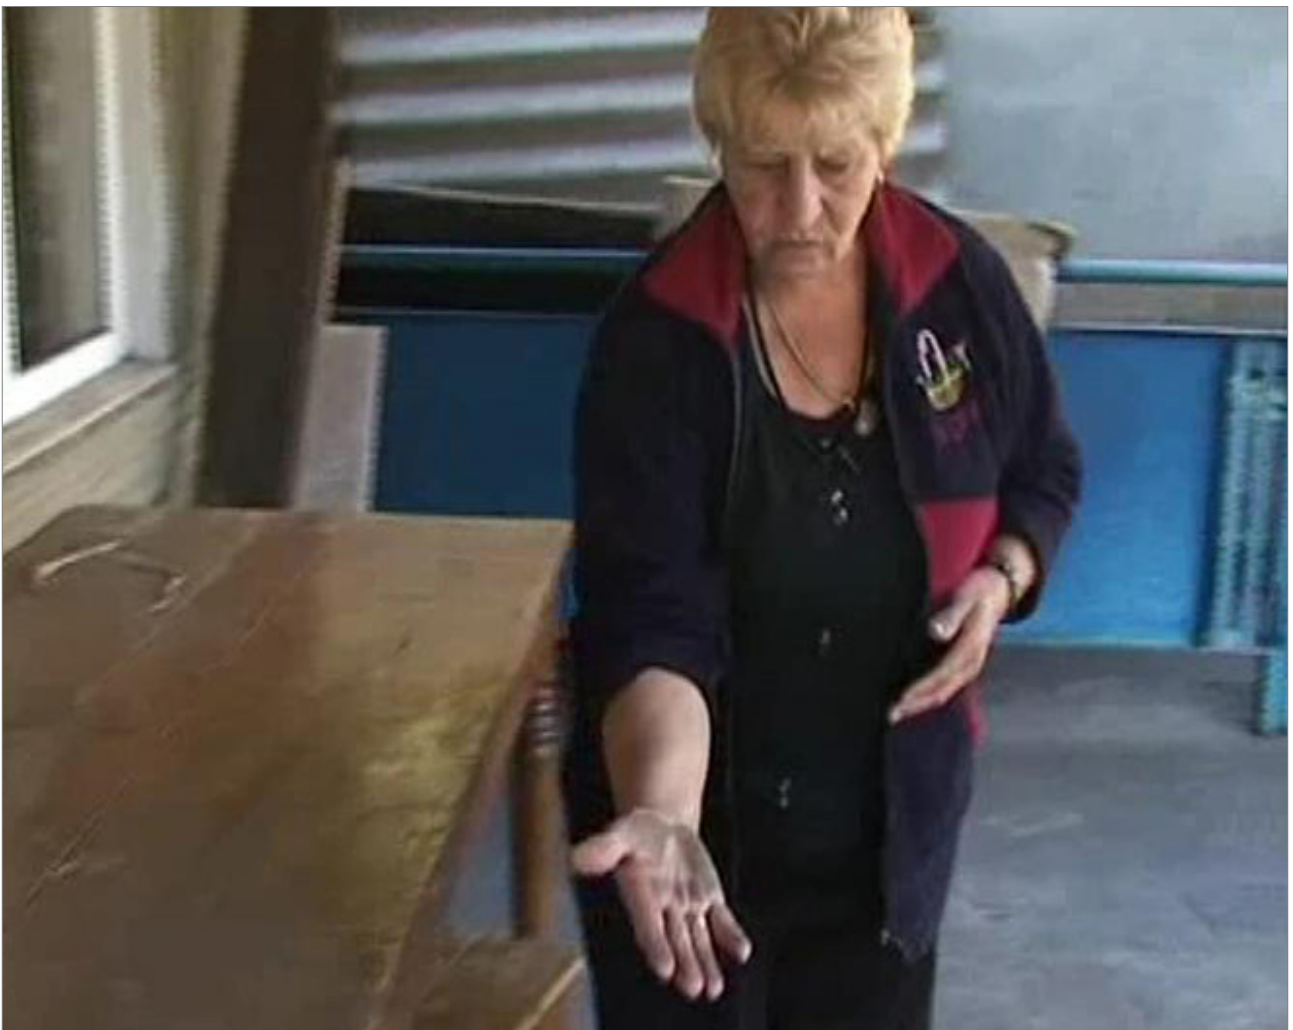
**ფოტო2:** მანგანუმის ორჟანგის შემცველი მტვერი საცხოვრებელ სახლებში ავეჯზე. ფოტო გადაღებულია 2019 წლის 10 ოქტომბერს, ქ. ჭიათურა, აბაშიძის ქუჩა

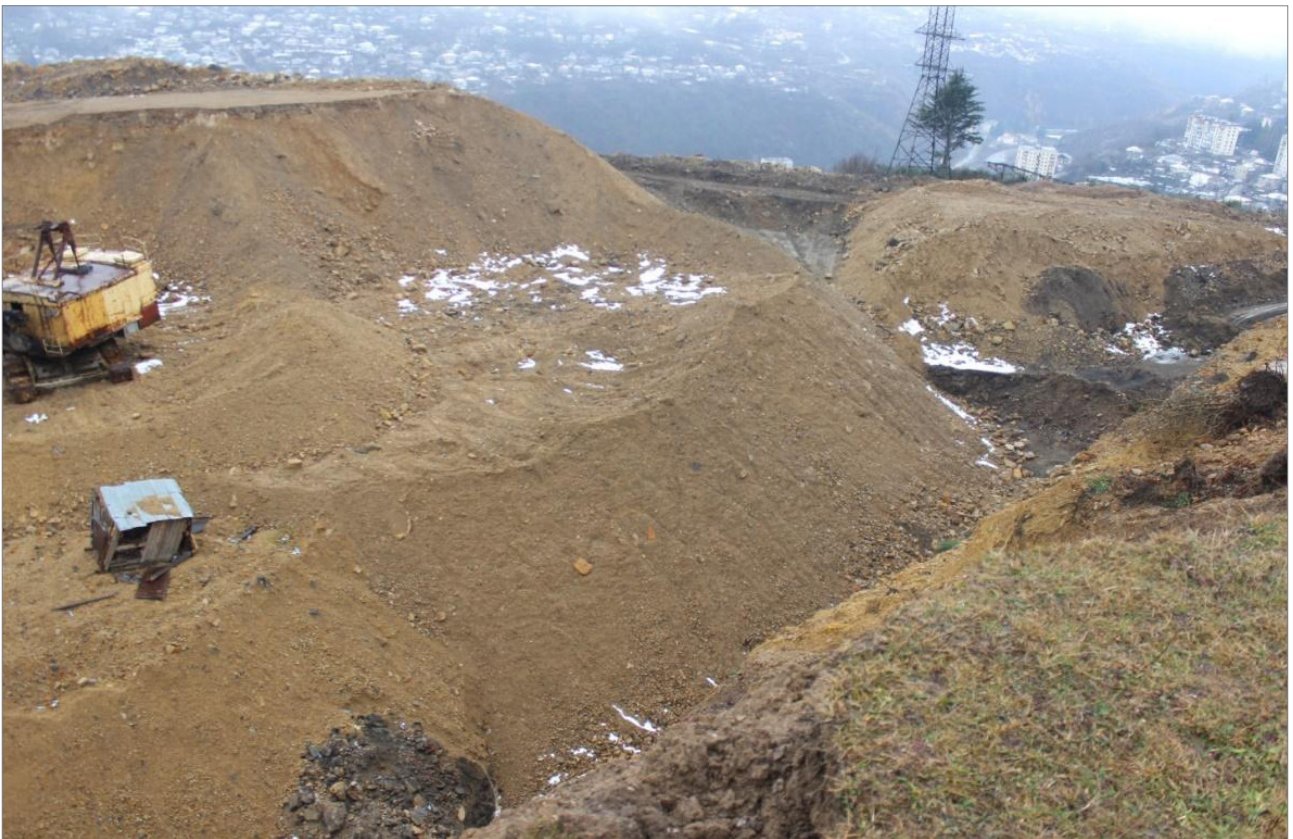
ადგილზე გასვლით, დათვალიერებით და ფოტო გადაღებით დაფიქსირდა ის საშიშროებები, რომელიც ქალაქის თავზე არსებულ მიტოვებულ საშეჰარდნოს კარიერს უკავშირდებოდა. გარდა იმისა, რომ ტერიტორიაზე არსებული მოშიშვლებული ქანები წარიტაცებოდა ქარით და ამტვერიანებდა ქალაქს, კარიერის ტერიტორიაზე იყო მანგანუმის ამოღების შემდეგ დარჩენილი უზარმაზარი ღრმულები, რომლებიც ივსებოდა ნალექით, რაც იწვევდა მენყრული პროცესების განვითარების რეალურ საშიშროებას. ეს უკანასკნელი სერიოზულ საფრთხეს უქმნის კარიერის ქვემოთ, კანიონში განთავსებულ ქალაქის ცენტრალურ ნაწილს. ასეთი ადგილები საშეჰარდნოს კარიერზე დაახლოებით 3 ჰექტარია.

**ფოტო3:** საშეჰარდნოს კარიერი. გადაღებულია 2019 წლის აპრილში

ამდენად, გამოვლინდა აღნიშნული კარიერის რეკულტივაციის გადაუდებელი აუცილებლობა.

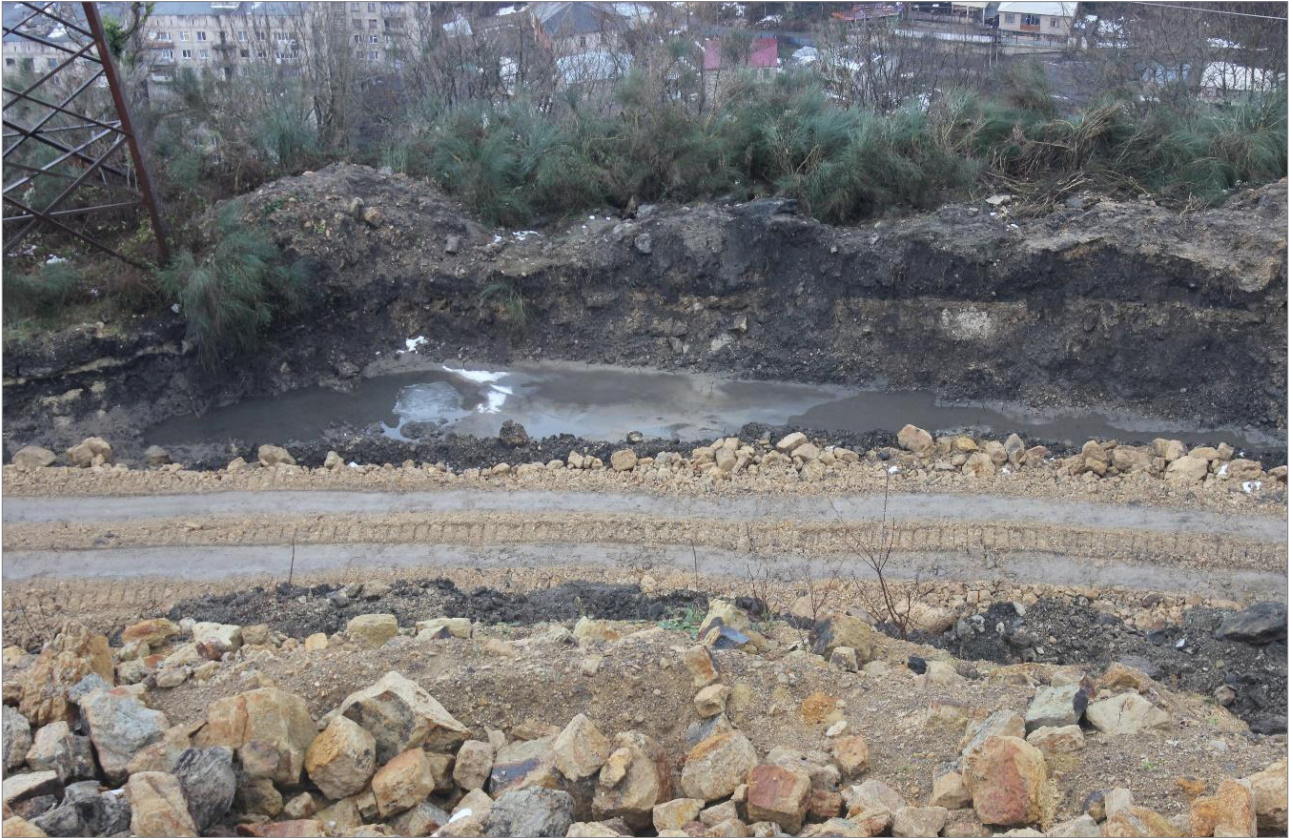
**ფოტო 4:** გუბურა საშენადნოს კარიერზე. გადაღებულია 2019 წლის 11 აგვისტოს

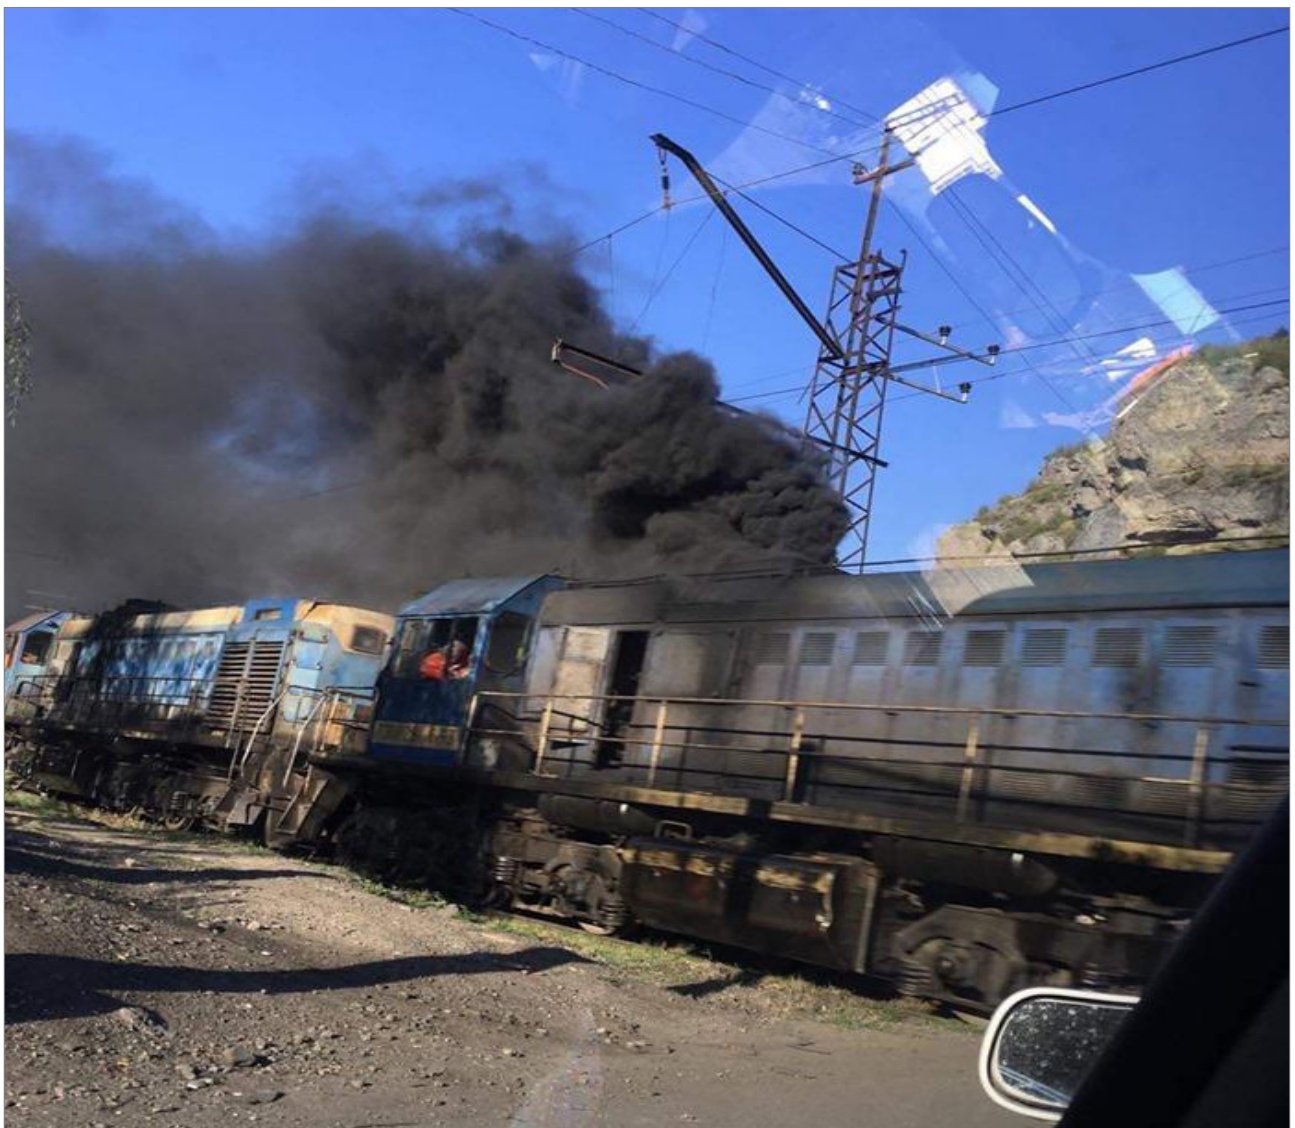
მართალია, ხდებოდა, მადნის რკინიგზით გადაზიდვა, მაგრამ ამ პროცესმა კიდევ სხვა, ახალი პრობლემები წარმოშვა, კერძოდ, მონიტორინგის შედეგად გაირკვა, რომ თბომაველები, რომლითაც ხდებოდა მზა კონცენტრატის გადაზიდვა, ატმოსფერულ ჰაერში აფრქვევდა დიდი ოდენობის დიზელის ნამწვს და ქალაქის მნიშვნელოვანი ნაწილი (რკინიგზის გასწვრივ) ბოლში ეხვეოდა. “დიზელის საწვავის წვის შედეგად გამოიფრქვევა ისეთი ქიმიკატები, როგორიცაა აზოტის ოქსიდები, ნახშირწყალბადები, ნახშირჟანგი, ნახშირორჟანგი, ჭვარტლის ნაწილაკები და გოგირდის ჟანგეულები, რომელიც წარმოიქმნება გოგირდის გაფრქვევის შედეგად ჰაერში მისი ჟანგბადთან ზემოქმედების შედეგად. დიზელის გამონაბოლქვს უარყოფითი გავლენა აქვს როგორც ადამიანების ჯანმრთელობაზე, ასევე, გარემოზე. ამდენად, დიზელის გამონაბოლქვი ერთ-ერთი კრიტიკული საკითხია, რომელიც ყურადღებას საჭიროებს.”<sup>2</sup>

**ფოტო5:** თბომაველის გაფრქვევები. გადაღებულია 2019 წლის 6 ოქტომბერს, ქ. ჭიათურა, 26 მაისის ქუჩის მიმდებარე ტერიტორია (ამ მდგომარეობაში მყოფი თბომაველი გაივლიდა მთელ ქალაქს)

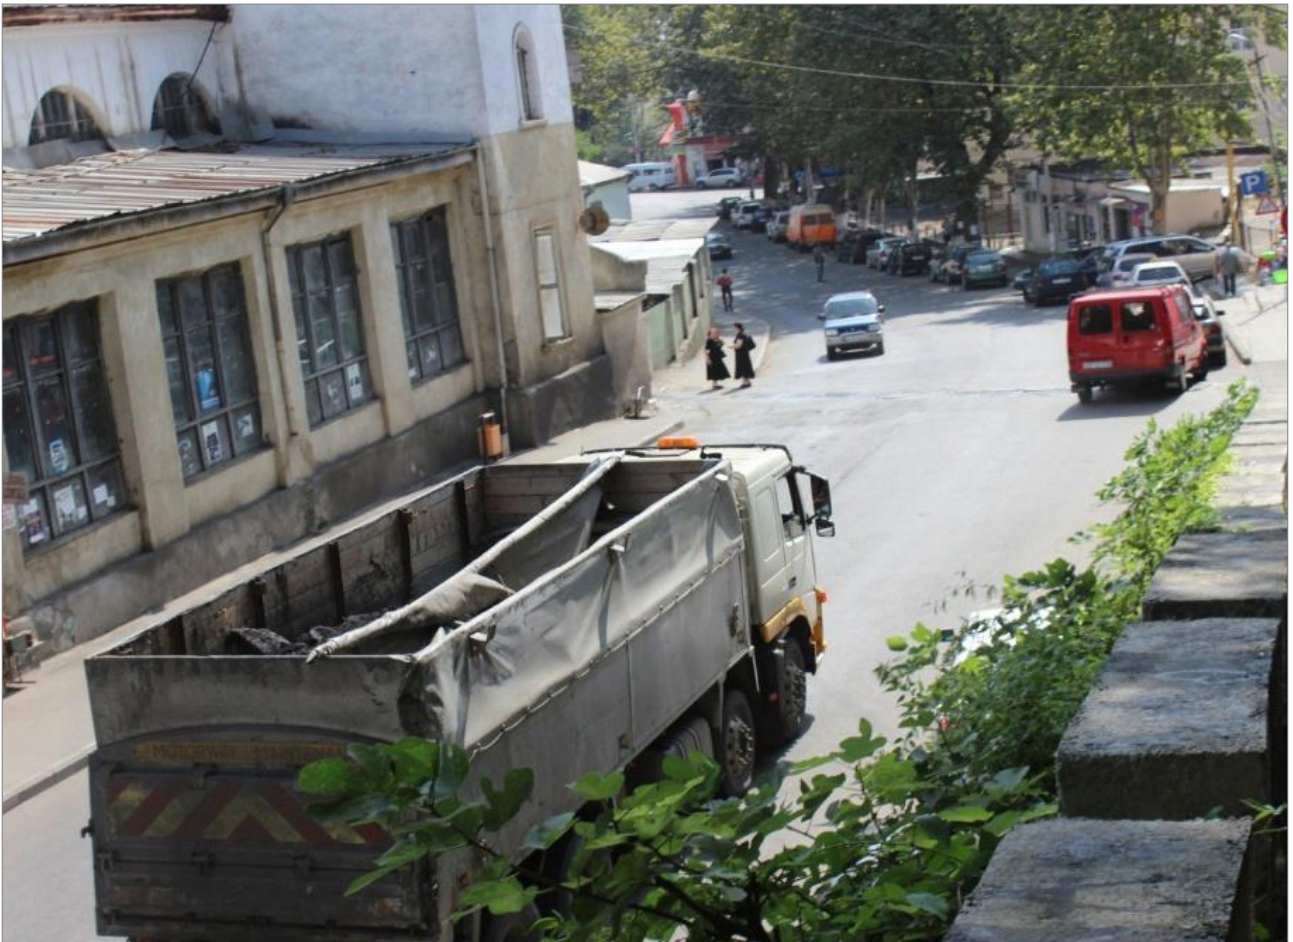
მონიტორინგის შედეგად გამოვლინდა მადნისა და კონცენტრატის ტრანსპორტირებისას გამოყენებული ავტომცდელების ძარების არასრული გადახურვის არაერთი შემთხვევა. უნდა აღინიშნოს, რომ მონიტორინგის დროს ქ. ჭიათურის ცენტრალურ ქუჩაზე მიმავალი თვითმცდელი მანქანების 50% იყო გადაუხურავი ან არასრულად დახურული, მხოლოდ 50% იყო გადახურული ნესების დაცვით.

**ფოტო 6:** მანგანუმის მადნით დატვირთული სატვირთო მანქანა არასრულად დაფარული ძარით. ფოტო გადაღებულია 2019 წლის 29 აგვისტოს ქ. ჭიათურაში, აბაშიძის ქ. N5

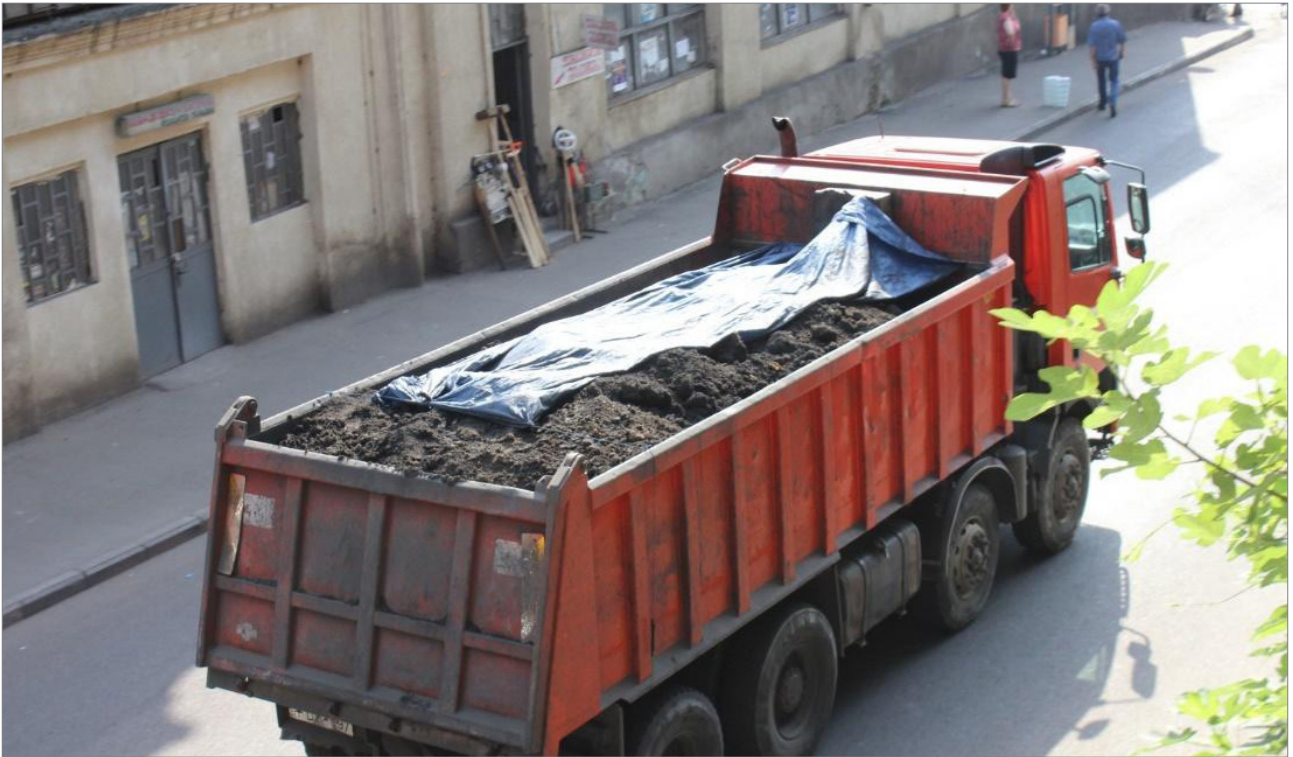
**ფოტო 7:** მანგანუმის მადნით დატვირთული თვითმცლელი ჭიათურის ქუჩაში. გადაღებულია 2019 წლის 18 სექტემბერს გრ. აბაშიძის ქ. N5, ჭიათურის აგრარული ბაზრის მიმდებარე ტერიტორიაზე

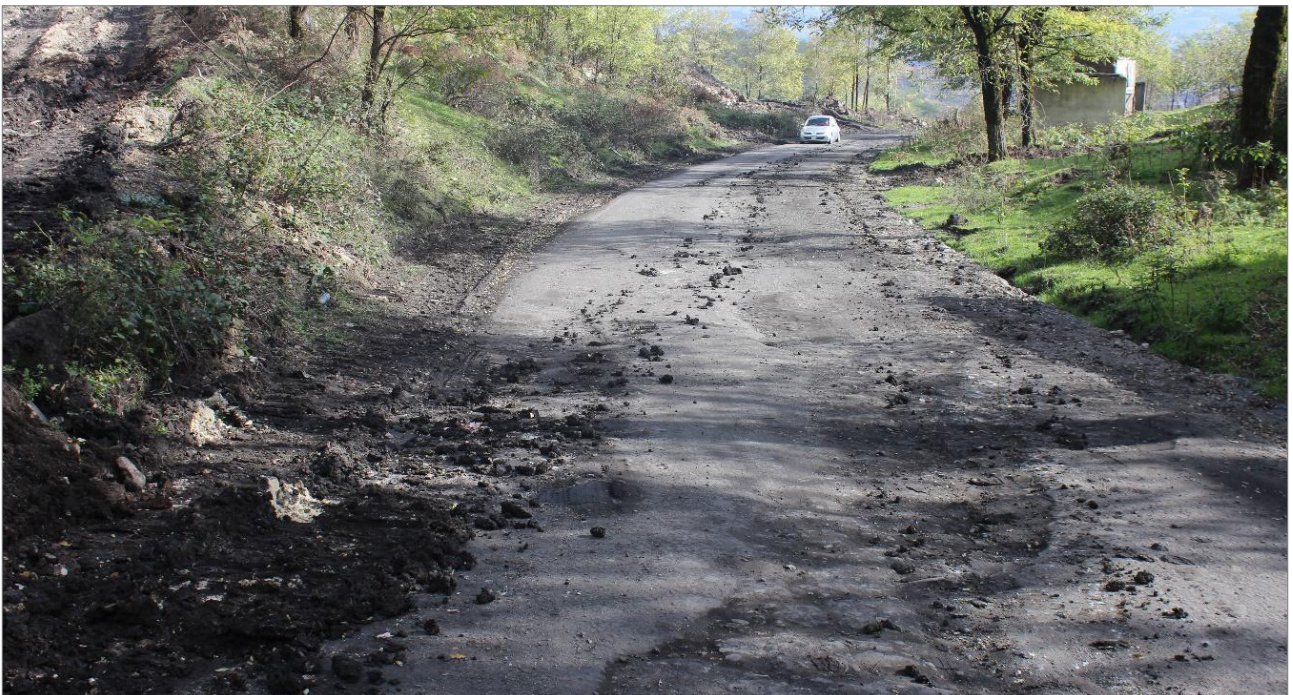
მონიტორინგმა აჩვენა, რომ კარიერებიდან გამომავალი მანქანების საბურავები დასვრილი იყო მანგანუმის მადნის ტალახით.

**ფოტო 8:** გზების დატალახიანება გამოწვეული მანგანუმის მადნის მზიდი ავტომანქანების საბურავებით. ფოტო გადაღებულია ჭიათურასთან ახლოს მდებარე რგანის კარიერიდან ქ. ჭიათურის მიმართულებით გამომავალ გზაზე, 2019 წლის 5 სექტემბერს

ტალახი საბურავებიდან ქალაქის ქუჩებში ცვიოდა. მშრალ ამინდში კი, ქარის დროს, ხდებოდა მისი გაფრქვევა ჰაერში, რაც ქალაქის ქუჩების მანგანუმის ორჟანგით დამტვერიანების ერთ-ერთ მნიშვნელოვან წყაროს წარმოადგენს.

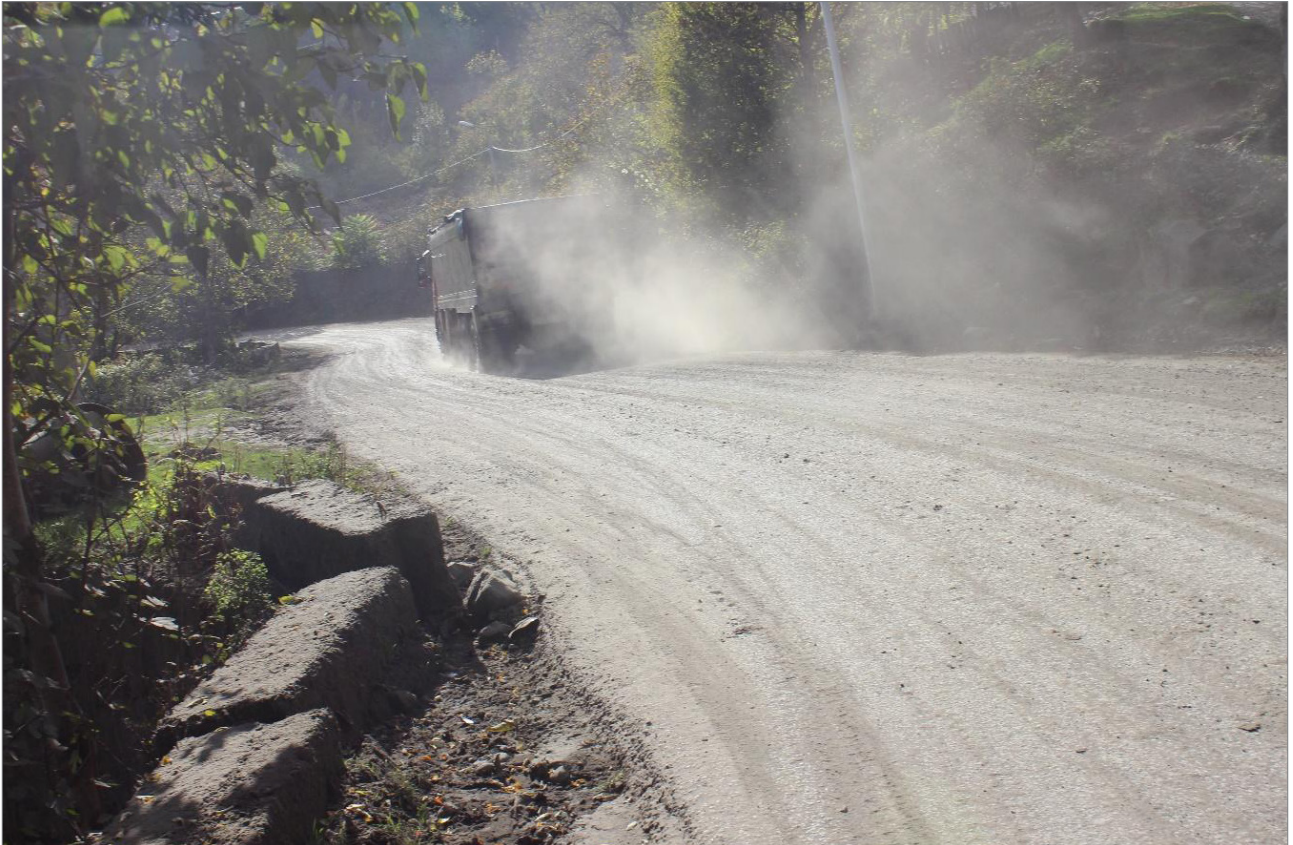
**ფოტო 9:** მანგანუმის მადნის მზიდი მანქანების საბურავებით დამტვერიანებული გზა. ფოტო გადაღებულია ორი ნომრის დასახლებაში, ქ. ჭიათურის მიმდებარე ტერიტორიაზე, 2019 წლის 22 სექტემბერს.

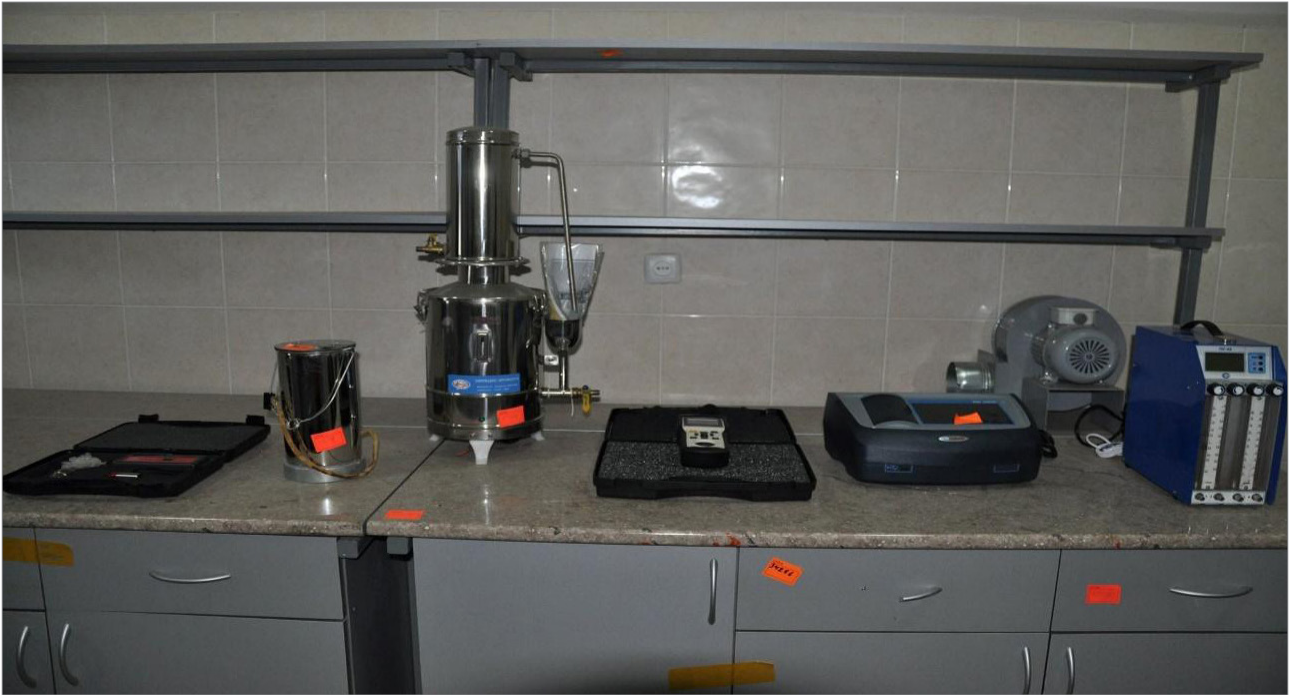
დათვალიერებისას დადასტურდა ინფორმაცია ლაბორატორიისათვის საჭირო აპარატურის შეძენის თაობაზე. ლაბორატორიის თანამშრომელმა ვიზიტორებს განუმარტა არსებული ტექნიკის დანიშნულება, თუმცა ვიზიტისას ლაბორატორია ჯერ კიდევ არ ფუნქციონირებდა, დასასრულებელი სარემონტო სამუშაოების, კერძოდ, სველი წერტილების, და შესაბამისი კადრების გადამზადების პროცესის გამო.

**ფოტო 10:** „ჯორჯიანმანგანეზის“ ლაბორატორია, გადაღებულია 2020 წლის 24 იანვარს.

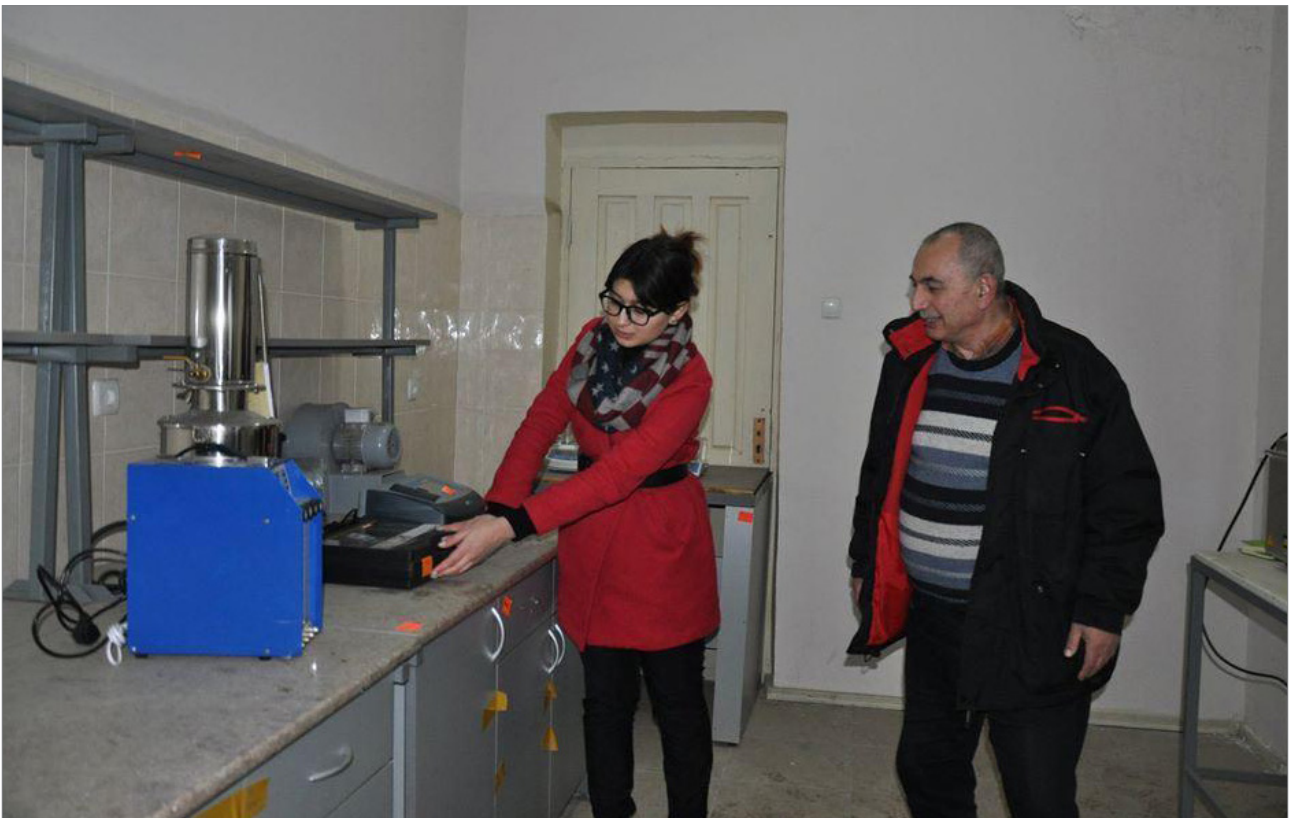
**ფოტო 11:** „ჯორჯიანმანგანეზის“ ლაბორატორია, გადაღებულია 2020 წლის 24 იანვარს.

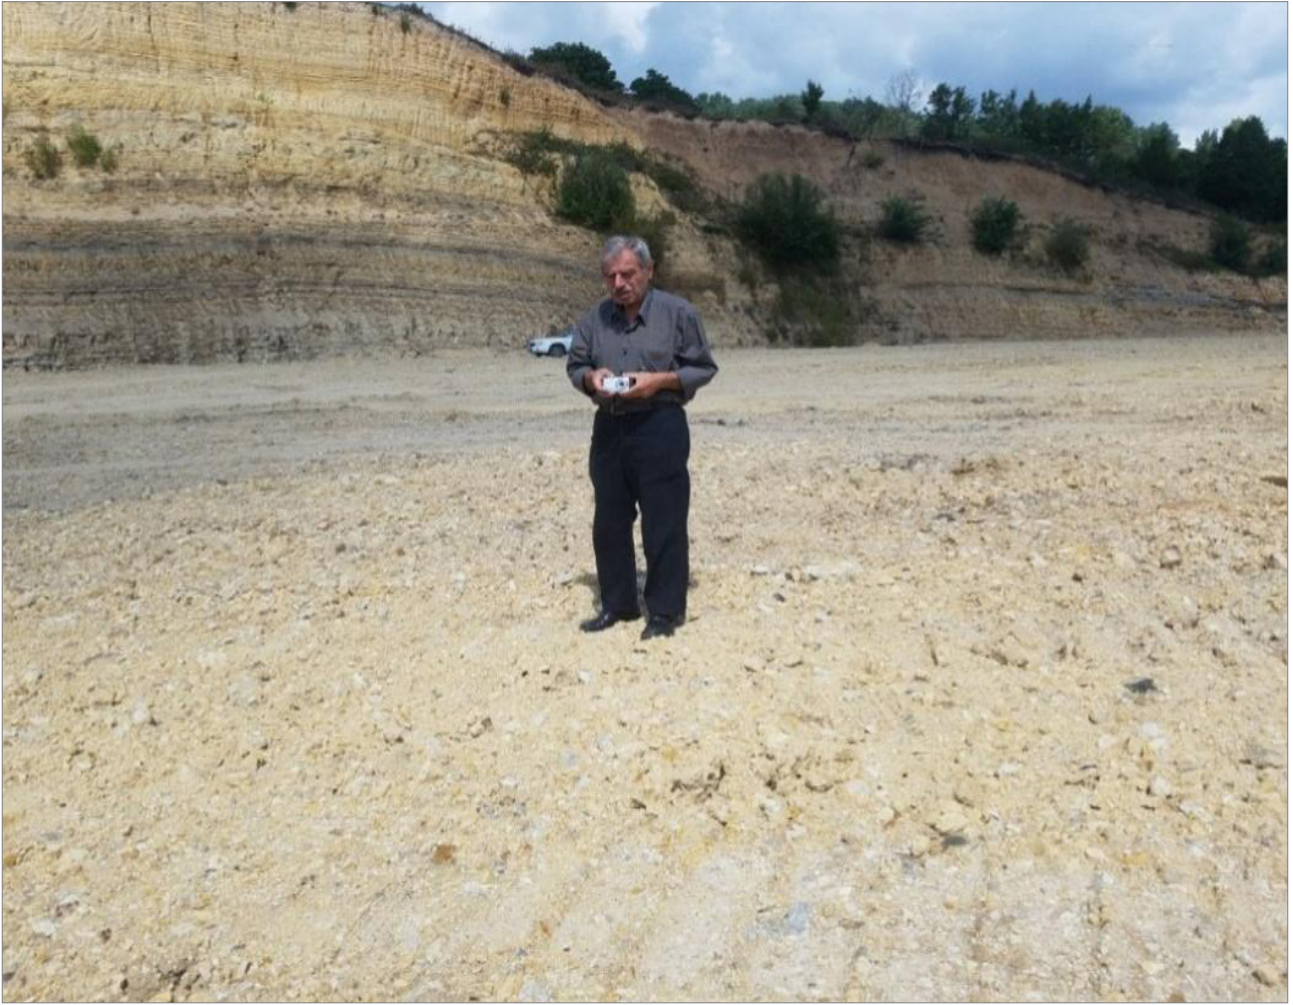
**ფოტო 15:** საშვეარდნოს კარიერის რეკულტივაციის პროცესი, გადაღებულია 2019 წლის 15 სექტემბერს.

1. შპს „ჯორჯიანმანგანუმი“ მიერ დაიწყო საშევარდნოს კარიერის რეკულტივაცია: ტერიტორია მოსწორდა და ნიადაგი გამზადდა მწვანე საფარის დასარგავად.

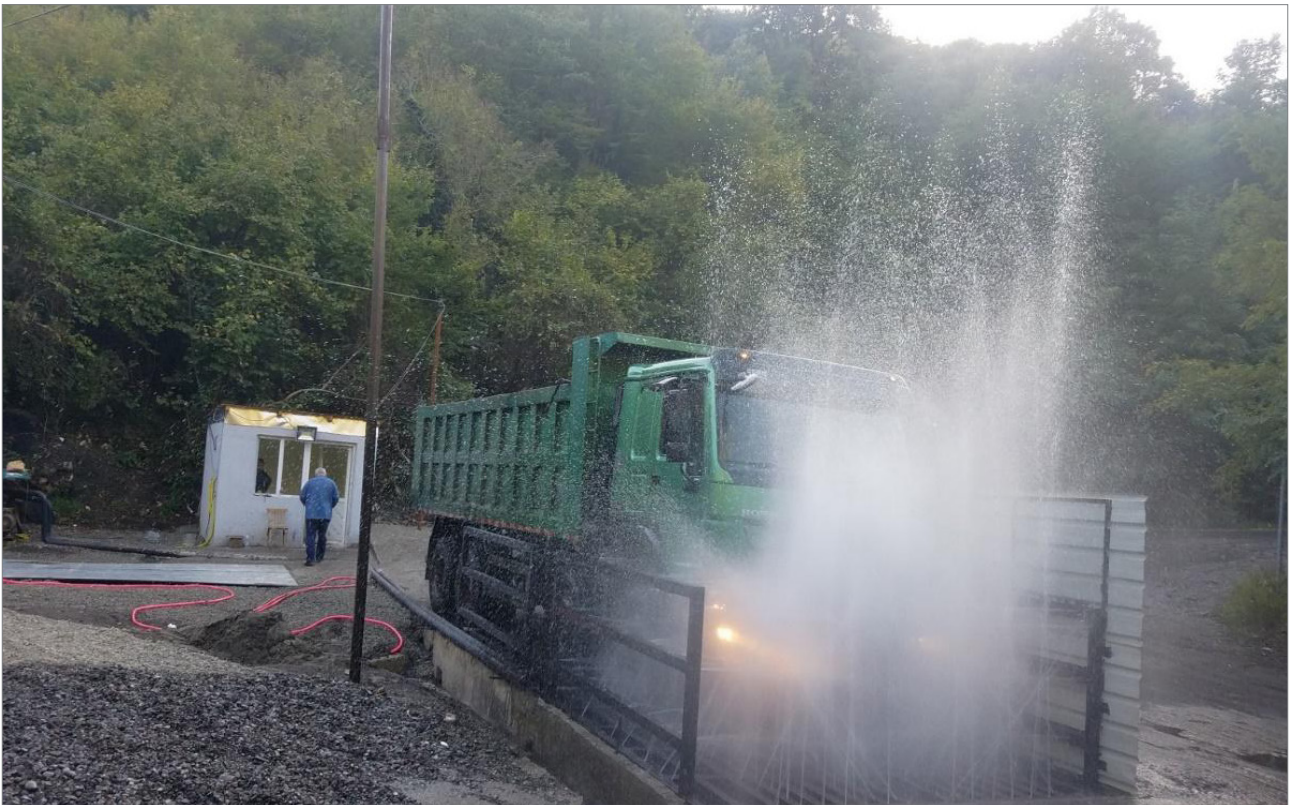
**ფოტო 16:** ე.წ. „ცოფის“ სამრეცხაო. ფოტო გადაღებულია 2019 წლის 9 სექტემბერს გარდა თვითმცლელი მანქანებისა, ამ სამრეცხაოზე ირეცხება ასევე სპეც-ტექნიკაც, რომლითაც ხდება მზა კონცენტრატის სანაყარო მოედნებიდან ჩატვირთვა რკინიგზის ვაგონებში.

2. შპს „ჯორჯიანმანგანუზის“ მიერ კარიერებიდან, მალაროებიდან და მანგანუმის სანაყაროებიდან გამომავალ გზებზე მოენყო და ამოქმედდა ავტომობილების საბურავების 8 სამრეცხაო. ასოციაცია „ჭიათურელთა კავშირმა“ შეამოწმა სამრეცხაოები, როგორც მშენებლობის პროცესში, ისე დასრულებისას, ექსპლუატაციაში გაშვებისას და მუშაობისას. მონიტორინგით დადასტურდა, რომ ყველა მანქანის საბურავი ირეცხება.

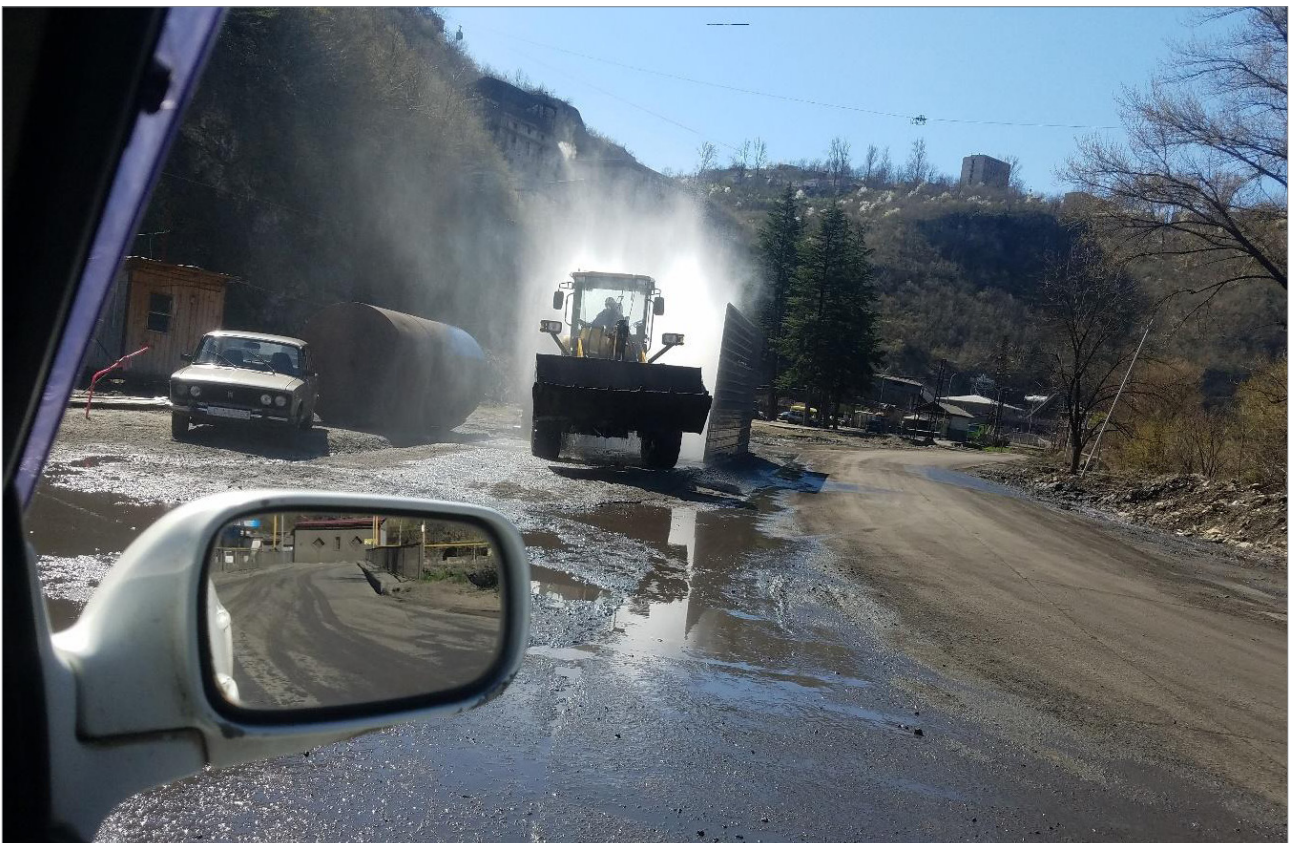
**ფოტო 17:** ე.წ. „ცოფის“ სამრეცხაო. ფოტო გადაღებულია 2020 წლის 20 იანვარს

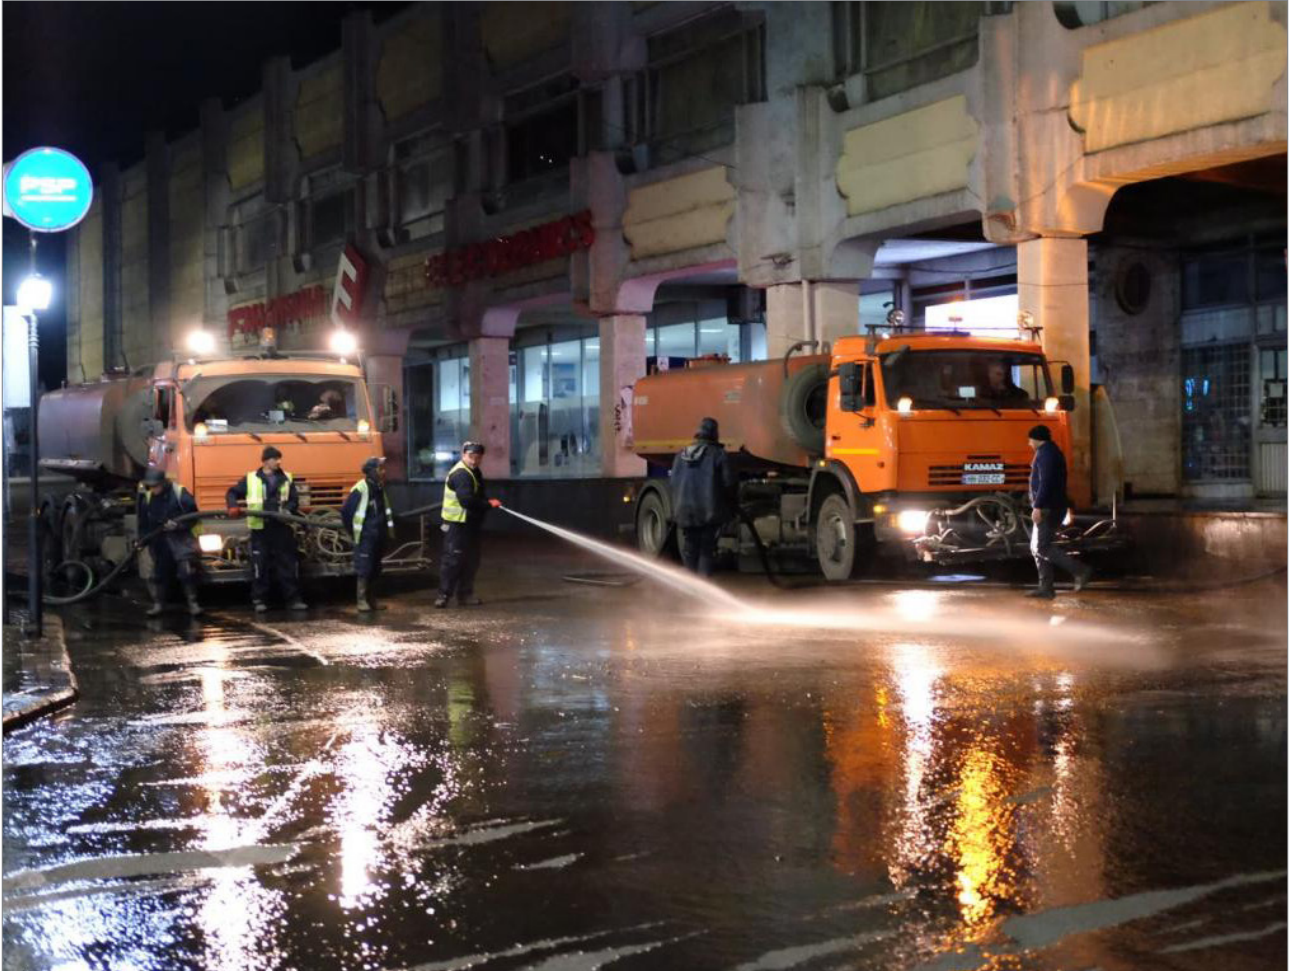
**ფოტო 18:** ქიათურის ქუჩების მორეცხვა ღამით. გადაღებულია ქიათურაში, ნინოშვილის ქუჩაზე, 2019 წლის 10 სექტემბერს.

3. შპს „ჯორჯიანმანგანუზის“ მიერ შეძენილ იქნა ქუჩების გადამრეცხი ორი ერთეული სპეც-ტექნიკა, აგრეთვე ქუჩების დამსუფთავებელი ორი ერთეული მინი სპეც-ტექნიკა. ქიათურის მუნიციპალიტეტის გამგეობამ დაიწყო გარკვეული პერიოდულობით ქუჩების გადარეცხვა, ხოლო ღამის განმავლობაში დასუფთავება. ჩვენი ორგანიზაციის მიერ კვირაში ორჯერ ხდებოდა ქუჩების გადარეცხვის მონიტორინგი. არსებობს ამის ამსახველი ფოტო-ვიდეო მასალაც.

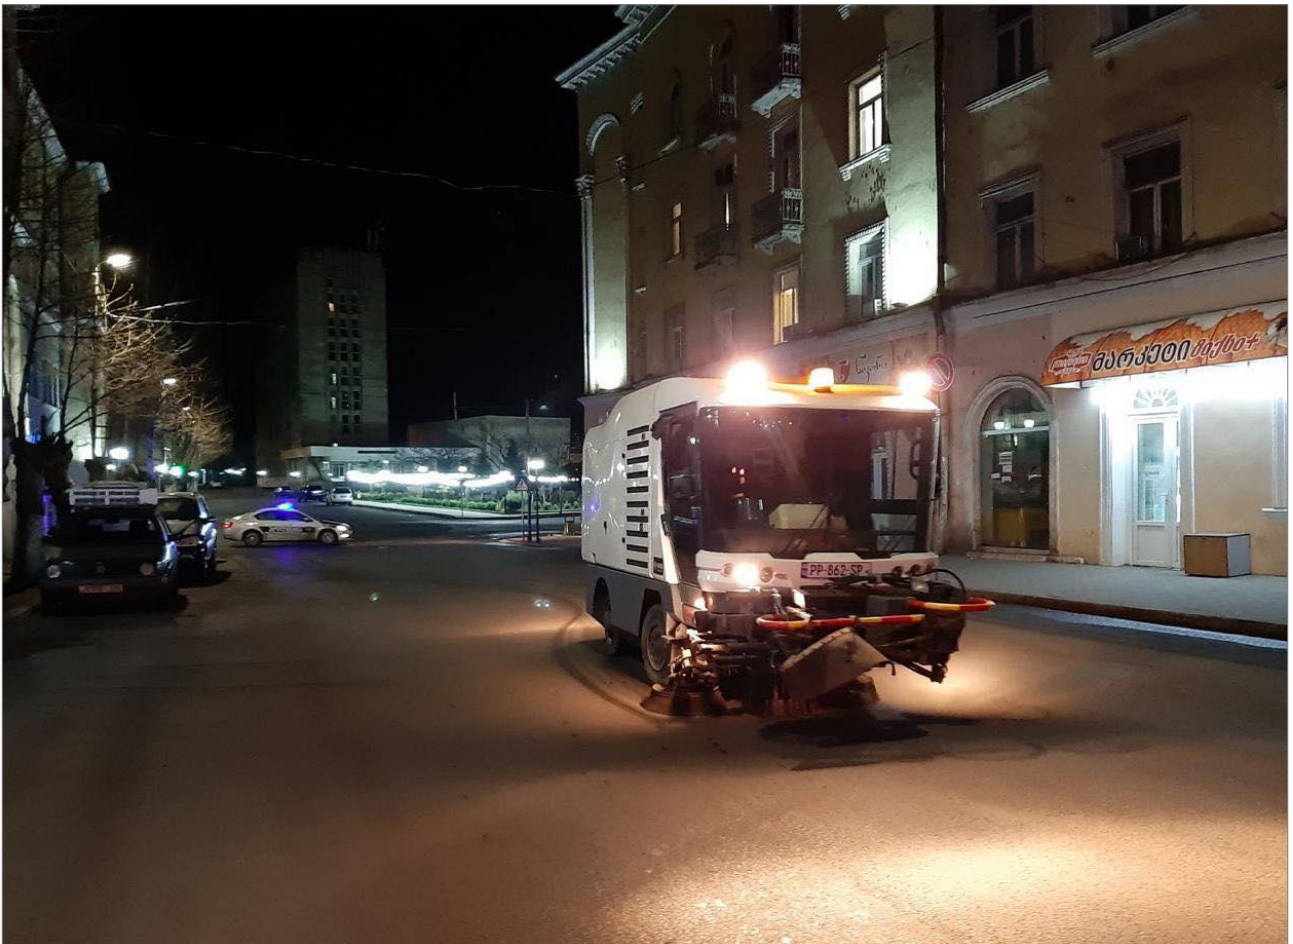
**ფოტო 19:** „ჯორჯიანმანგანეზის“ მიერ ქიათურისთვის შეძენილი ქუჩის დასასუფთავებელი სპეც-ტექნიკა. გადაღებულია ქ. ქიათურაში, ნინოშვილის ქ. N12, 2019 წლის 10 სექტემბერს.
